4to. TRIMESTRE 2025

REPORTE FOTOGRÁFICO DEL INFORME DE AVANCE TRIMESTRAL

Terminación de la adecuación del edificio de laboratorios, aulas y salas multidisciplinarias de Matemáticas y Física, tercera etapa, primer nivel, del Instituto de Ciencias Básicas e Ingeniería.

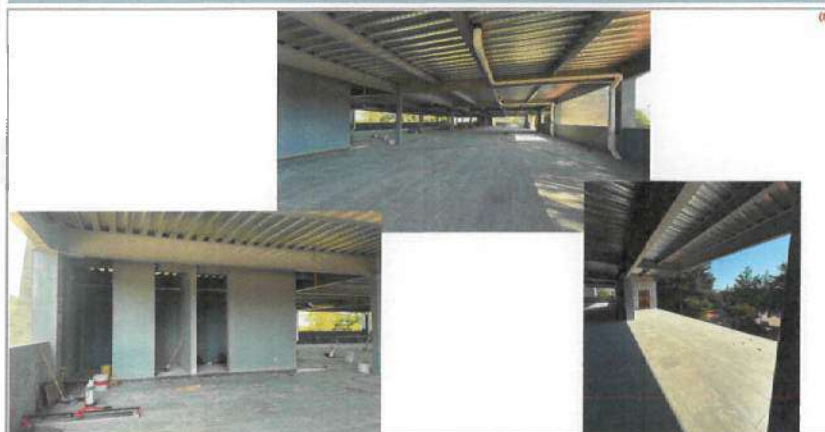
FOTOGRAFIA 1 (F1). 2do nivel, (convenio ampliación). Albañilería muros castillos y cadenas perimetrales y de módulos sanitarios, aplanados y pintura; e inicio colocación de piso de loseta.

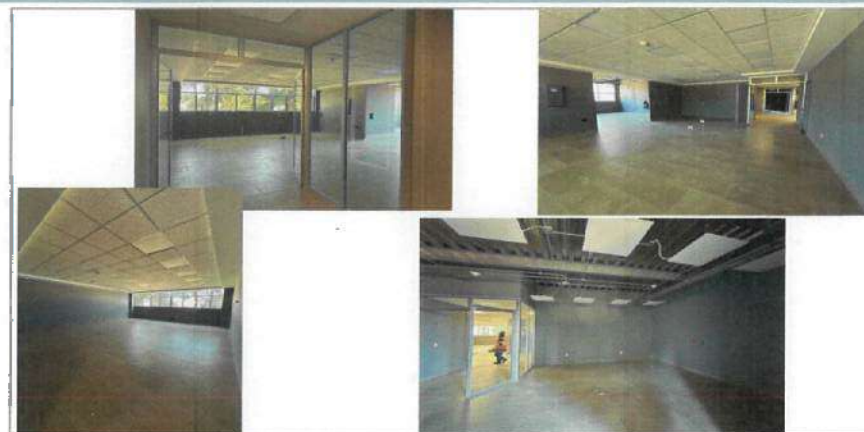
FOTOGRAFIA 2 (F2). 1er Nivel Conclusión de trabajos de acabados: pintura, cancelería, plafones, instalaciones; y limpieza

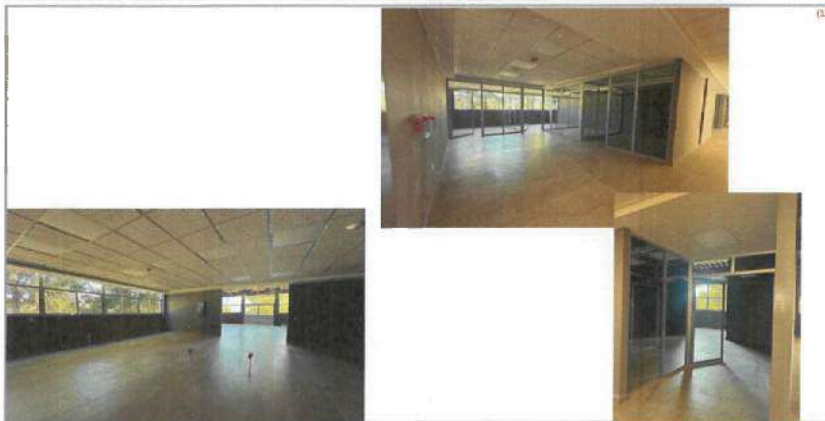
FOTOGRAFIA 3 (F3). 1er. Nivel. Conclusión de instalación eléctrica, voz y datos.

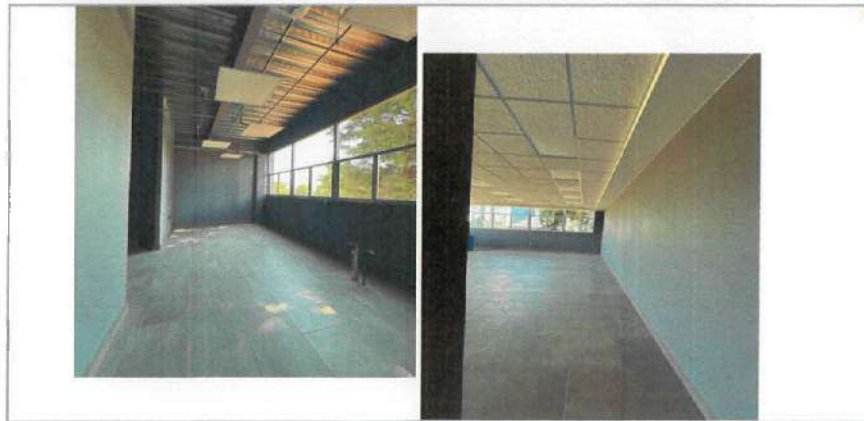
FOTOGRAFIA 4 (F4). 1er. Nivel. Conclusión de trabajos de acabados: aplanados en muros interiores y pintura.

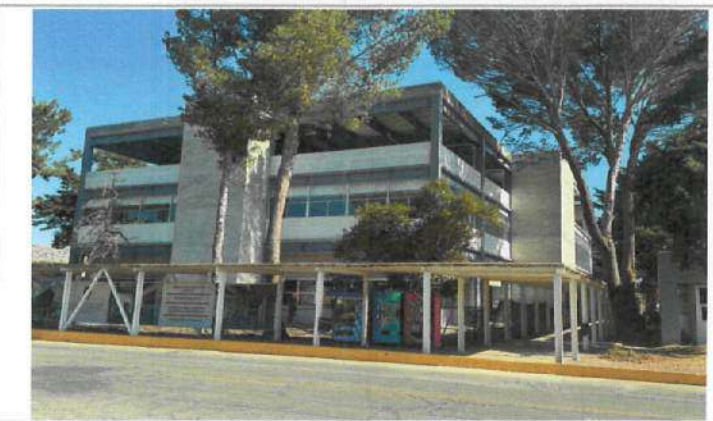
FOTOGRAFIA ANTES, DURANTE Y DESPUÉS (F5). Foto fachada lateral Suroeste del edificio.
